# **E/F Gammel Ladegaard**

## **Tilstandsrapport Tag**

**Marts 2006**

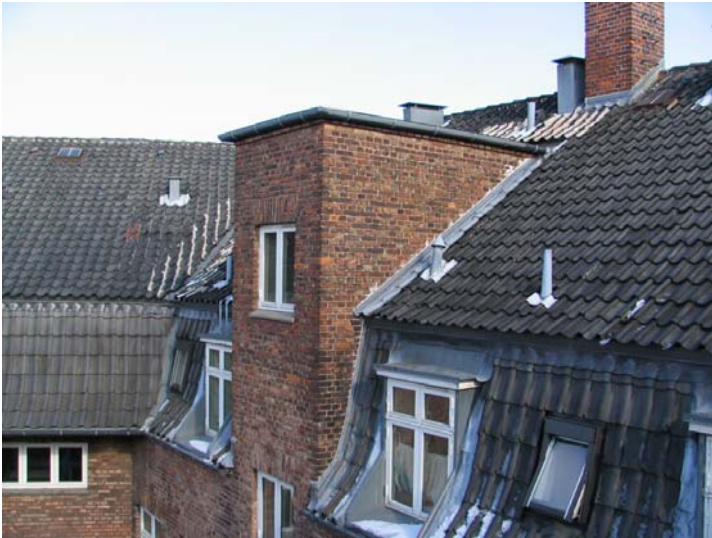
Hovedtag:

Enkelte tagsten ligger lidt forskudt

Tagsten er stort set intakte, uden forvittringer og begroninger.

Det vurderes, at der forekommer løse ryggnings- og gratsten samt løse tagsten på brandkamme.

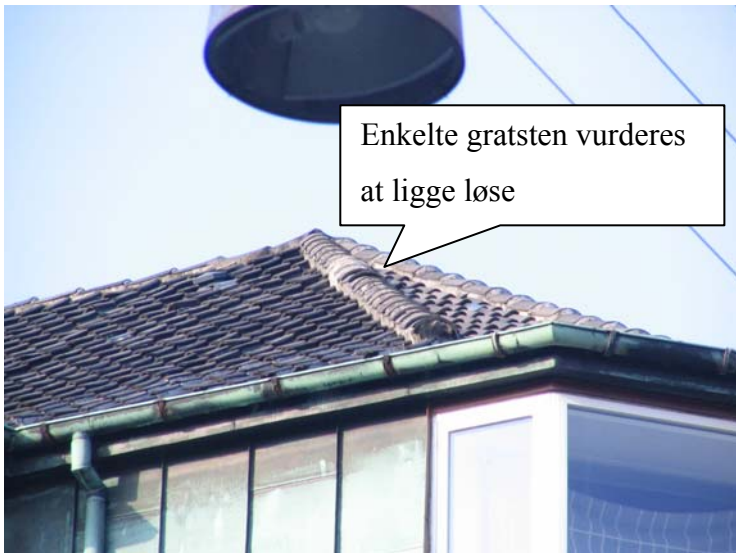
Der ses forskelling mellem tagsten ved tagfod, skotrender og over trappehuse.

Inddækninger mellem tag og murværk virker i god stand.

Det øverste murværk på køkkentrapper har generelt revner.

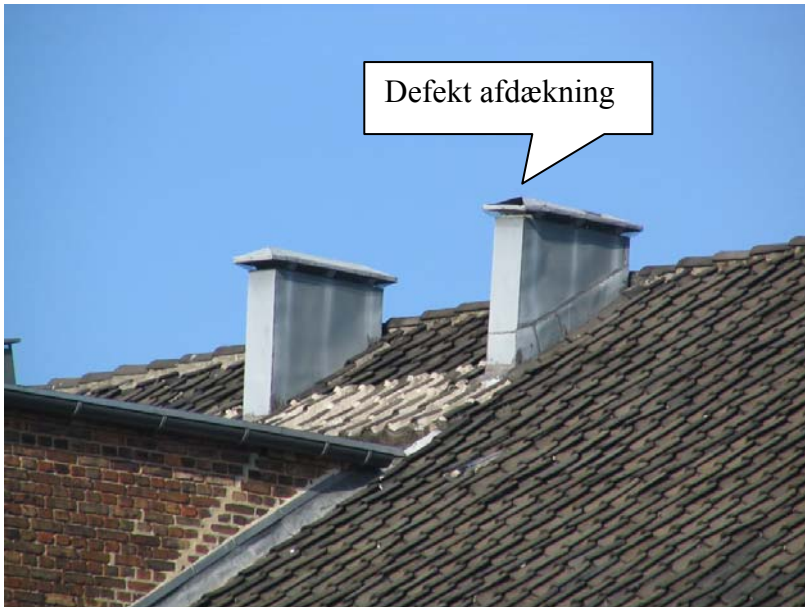
## Defekt afdækning på udtrækshætter Åboulevard 13

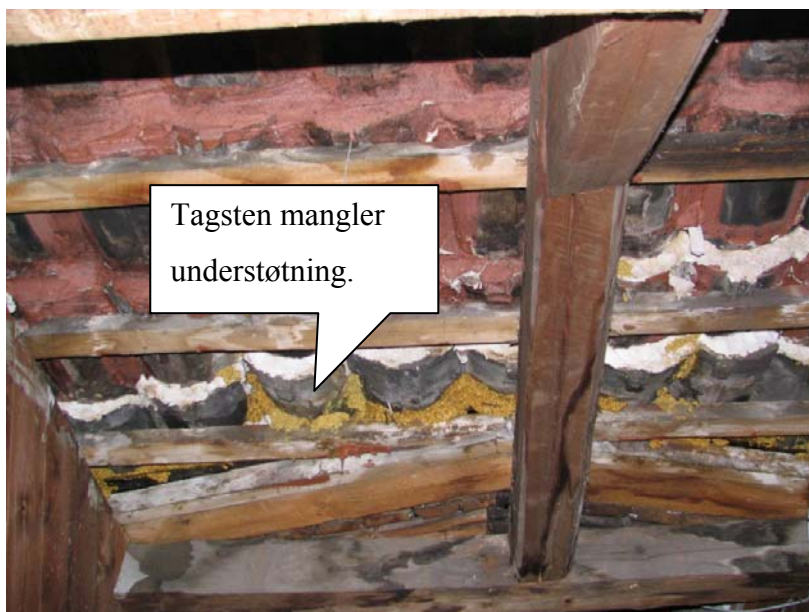
Herman Triers plads nr. 6. Tagsten over elevator mangler understøtning.

Det må anbefales, at understrygningen eftergås, så alle huller lukkes mellem tagstenene samt at defekte tagsten udskiftes, så vandskader undgås.

Til reparation af understrygning anbefales at anvende hydraulisk mørtel efter fjernelse af alt løstsiddende understrygning de pågældende steder.

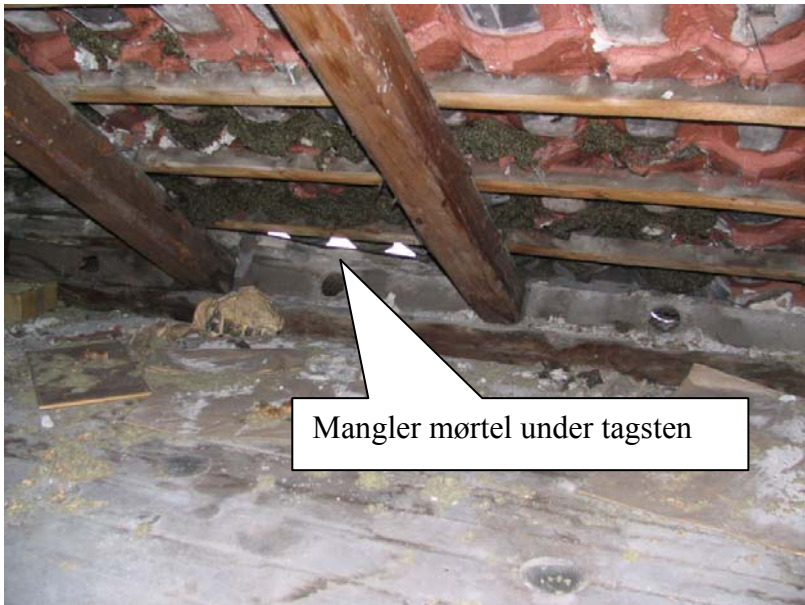
Julius Thomsens Gade 18. Manglende mørtel under tagsten over elevatorhus.

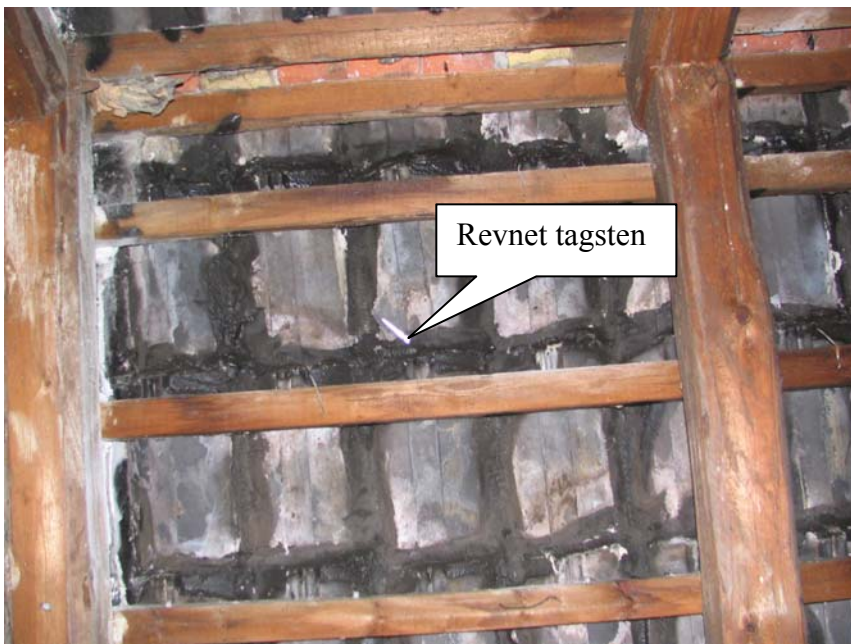
Understrygning er rimelig intakt. Der forekommer dog områder med løs og manglende understrygning. En tagsten er revnet ved kip i Åboulevard nr. 9.

En tagsten er revnet ved rygning Åboulevard 13

Revnet tagsten Åboulevard nr. 13 bør udskiftes snarest.

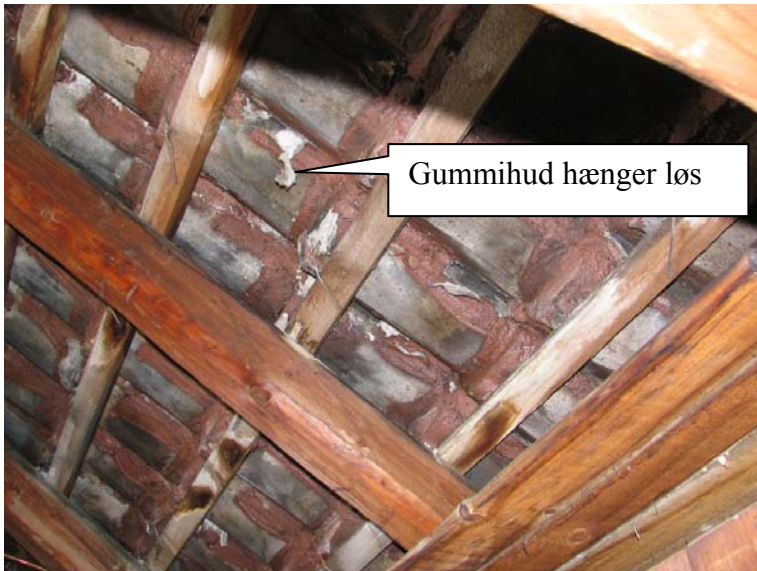
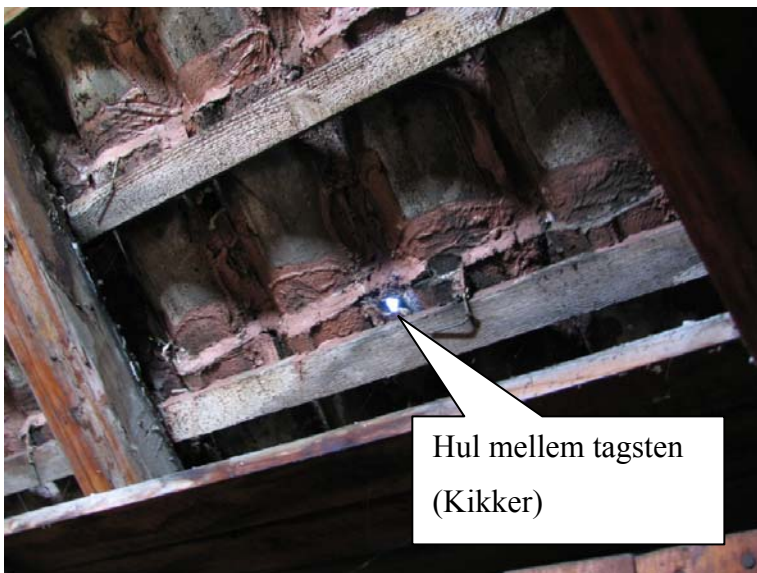
Understrygning (gummihud) hænger flere steder løst, fordi den bagvedliggende mørtel er porøs og mangler vedhæftning..

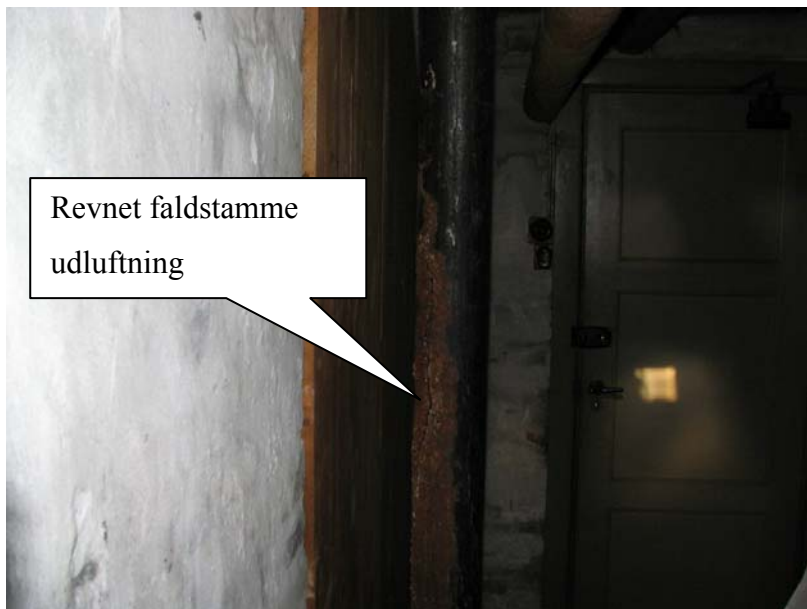
Faldstamme i loftrum er revnet.

Desuden anbefales det, at defekt faldstamme udskiftes, samt at de tekniske installationer eftergås vedr. luftudlader, så vandskader undgås.

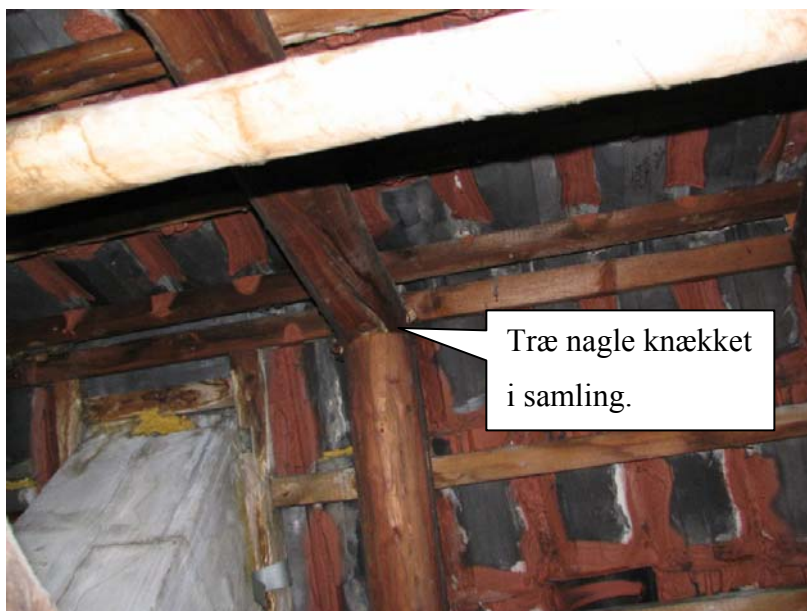
I spærsamlingen i kip er tapsamling defekt.

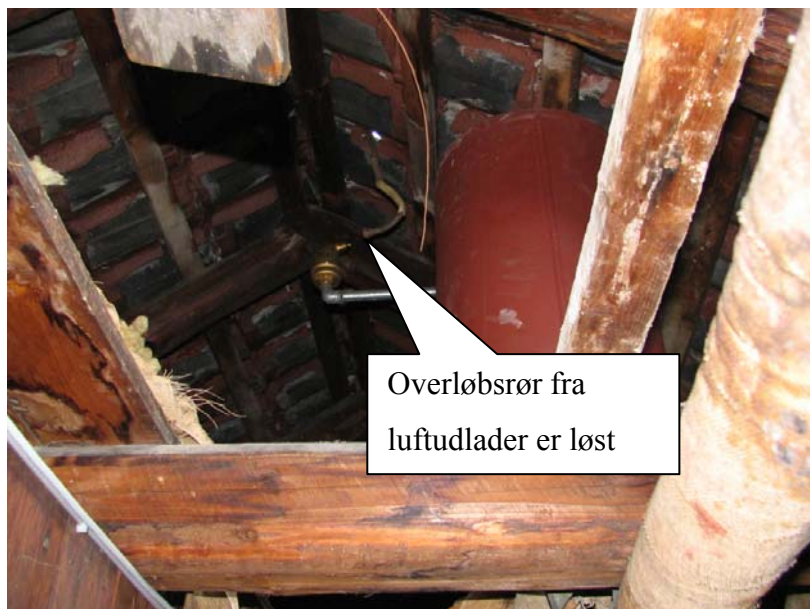
Rør fra automatisk luftudlader er løst.

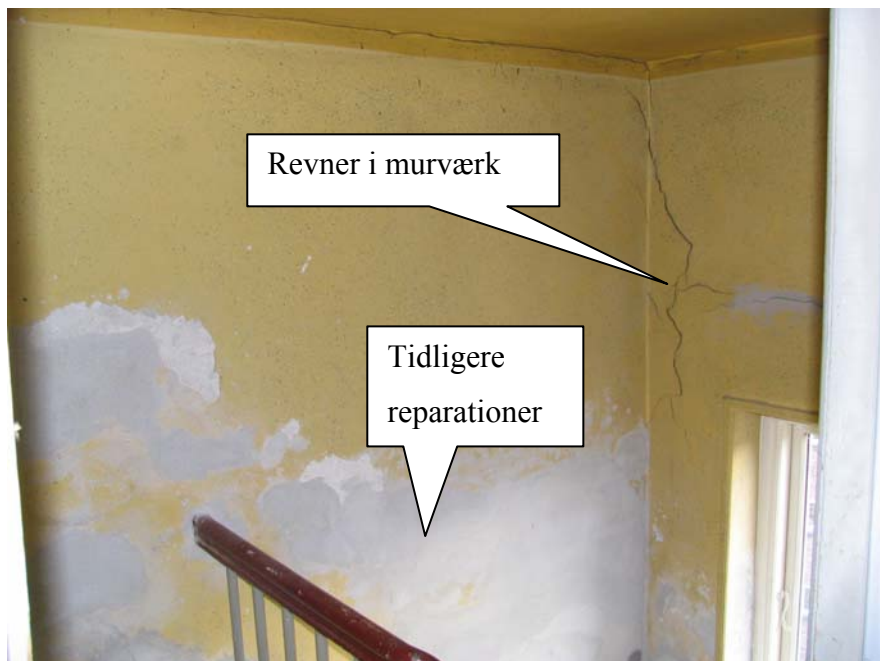
I det øverste murværk i køkkentrapper ses vandrette og lodrette revner samt afskallet puds.

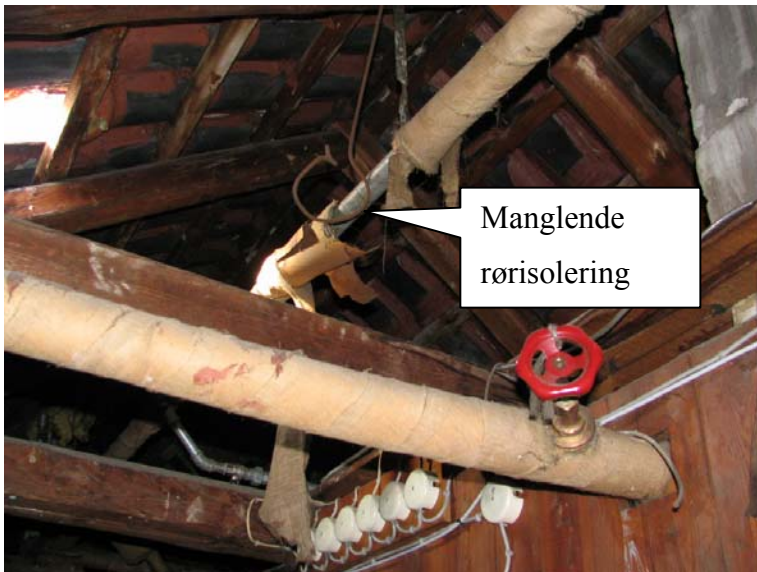
Vand- og varmerør i loftrum bør efterisoleres. Nogle rørstykker er uden isolering. Den eksisterende isoleringstykkelser kun er ca. 5-10 mm. Disse rør har derfor et stort varmetab og bør derfor efterisoleres med 30-40 mm isolering eller mere.
